PROGRAM PRAC KONSERWATORSKICH

KAPLICZKA SŁUPOWA PRZY UL. TRAWNA GÓRA W BACHOROWICACH

OPRACOWAŁ
dr Mariusz Wrona
dyplomowany konserwator dzieł sztuki

Kraków 2024

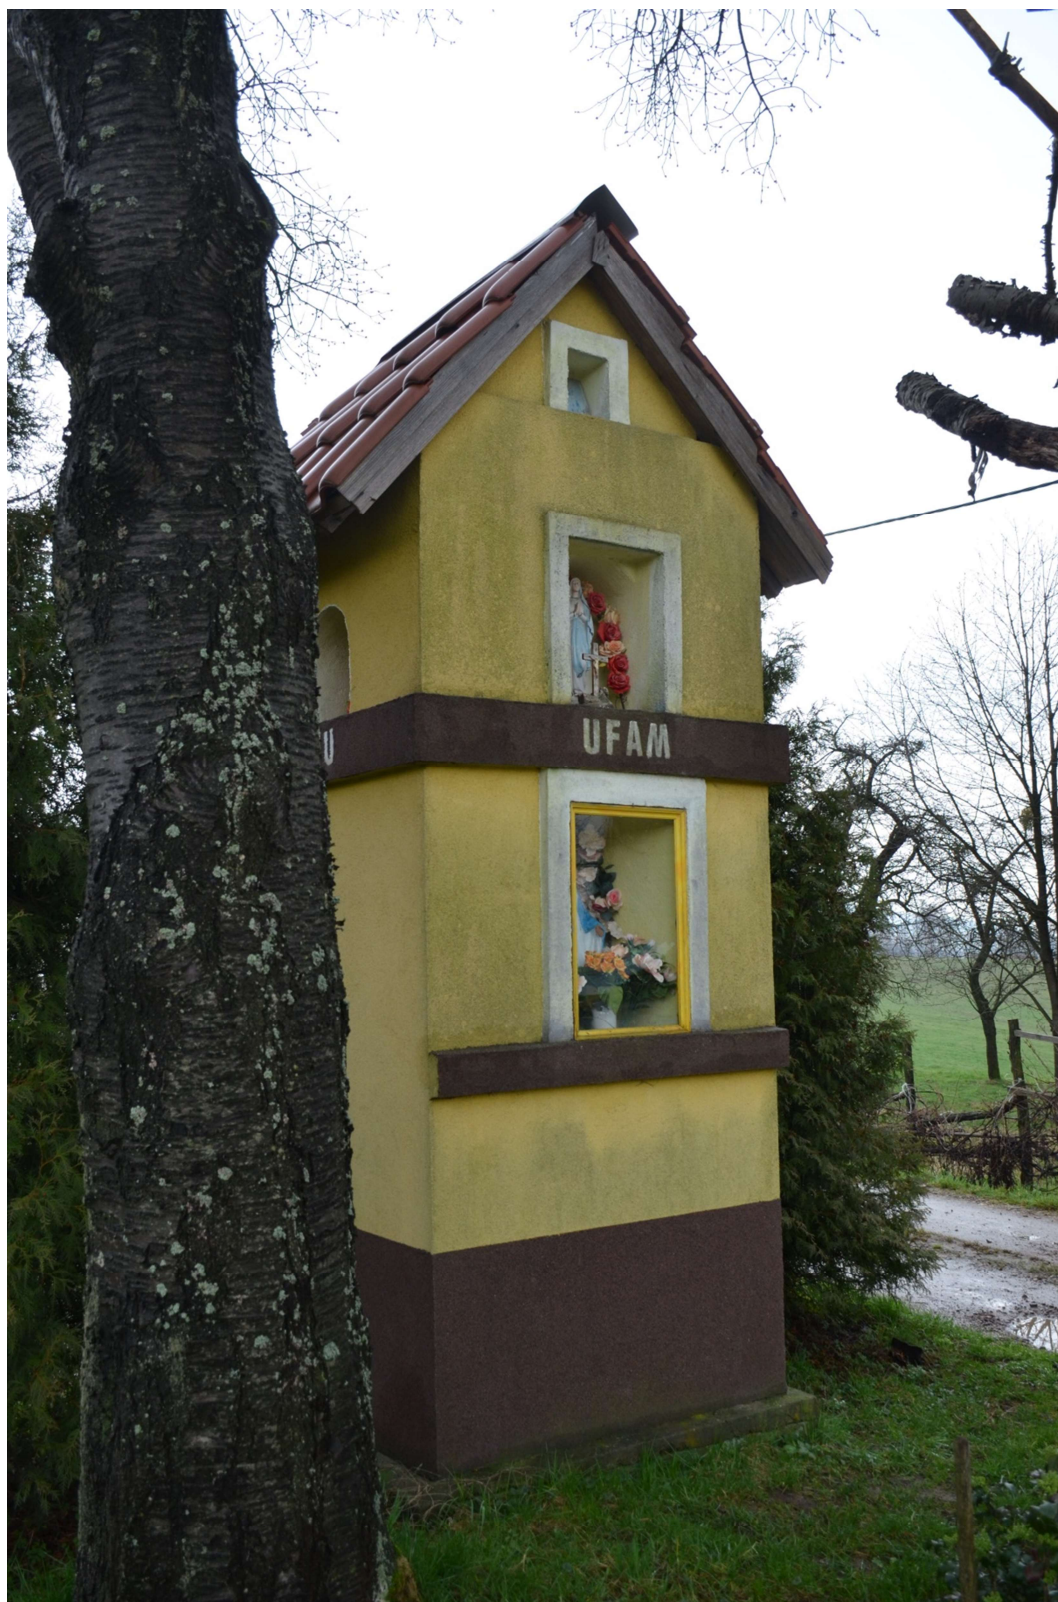
Kapliczka silnie przekształcona w skutek przeprowadzonych prac remontowych. Poszczególne powierzchnie ścian murowych przesłonięte szczelnie systemową warstwą docieplenia (warstwa styropianowa wespół z polimerowym tynkiem dekoracyjnym). Wprowadzona okładzina wyraźnie deformuje pierwotny koncept architektoniczny. Niweluje, artykułuje architektoniczne, zmienia proporcje doprowadzając do karykaturalności stylistycznej. Syntetyczna okładzina ponadto ogranicza wymianę wilgotnościową ścian doprowadzając do intensyfikacji procesów degradacyjnych.

Fot. nr 1. Kapliczka słupowa w Bachorowicach. Widoczne na fotografii: okładzina dociepleniowa przestaniająca zasadniczą bryłę architektoniczną kapliczki.

1. Usunięcie okładziny styropianowej.
2. Szczegółowa weryfikacja techniki technologii wykonania kapliczki, stanu zachowania oraz nawarstwień powierzchniowych.

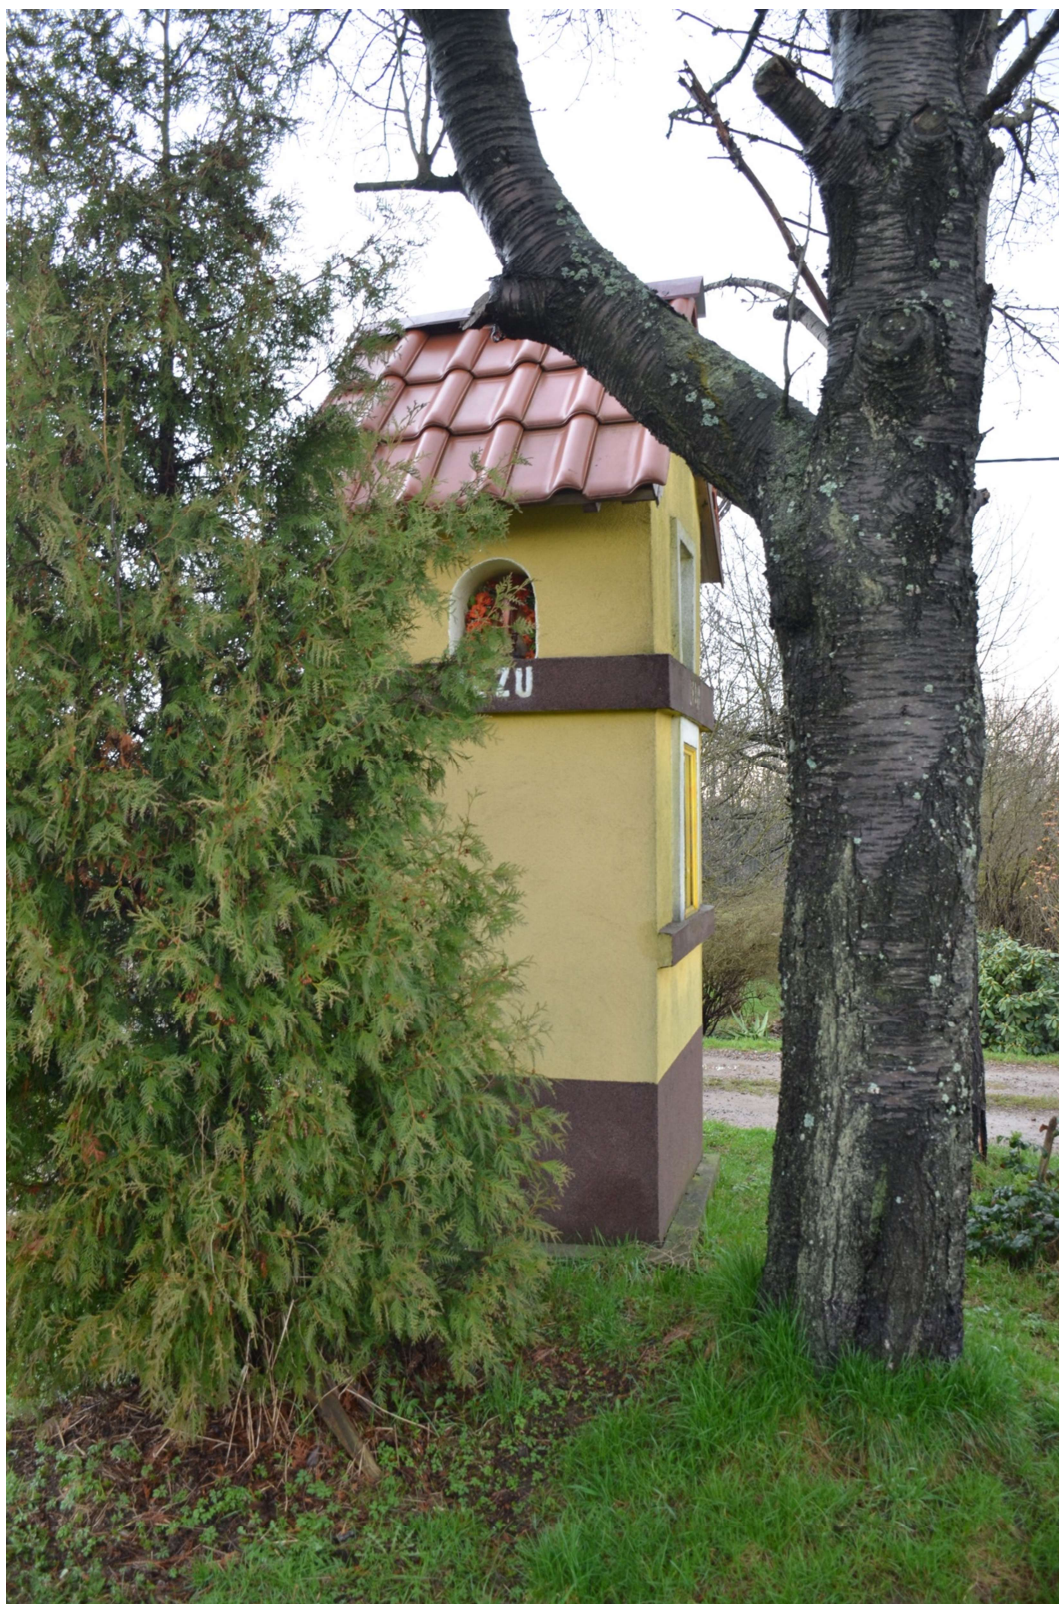
*Fot. nr 2. Kapliczka słupowa w Bachorowicach. Widoczne na fotografii: okładzina dociepleniowa
przestaniająca zasadniczą bryłę architektoniczną kapliczki.*
Fot. Mariusz Wrona

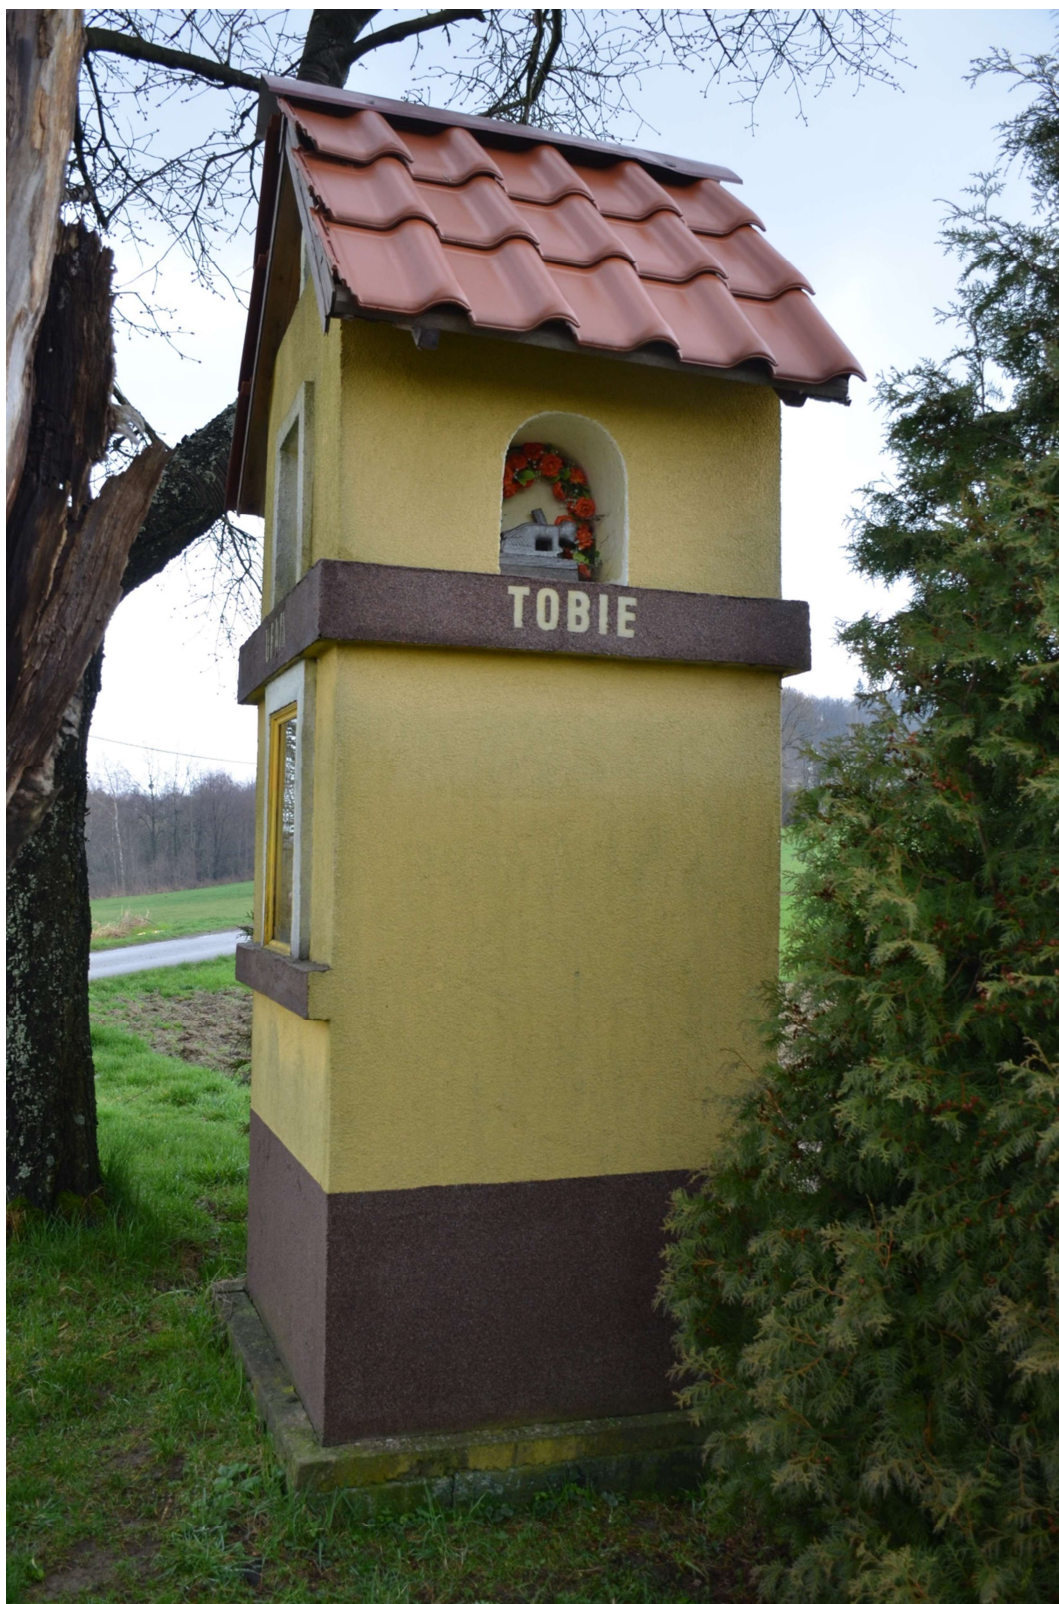
*Fot. nr 3. Kapliczka słupowa w Bachorowicach. Widoczne na fotografii: okładzina dociepleniowa
przestaniająca zasadniczą bryłę architektoniczną kapliczki.
Fot. Mariusz Wrona*

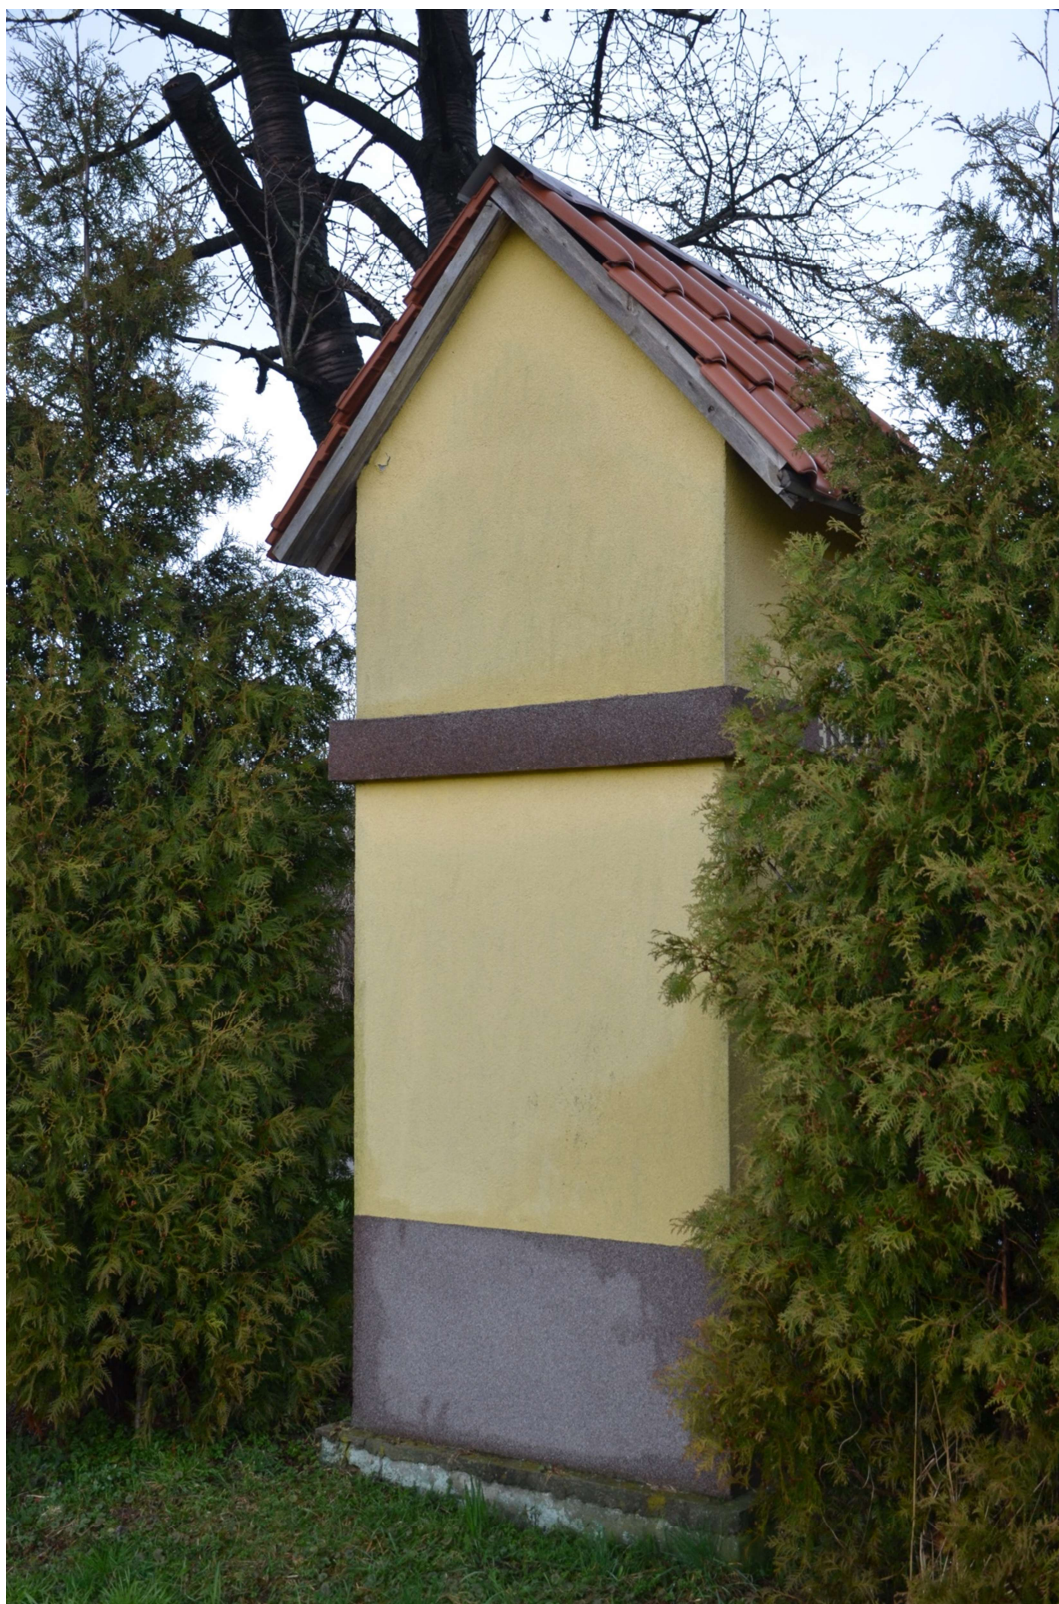
Fot. nr 4. Kapliczka słupowa w Bachorowicach. Widoczne na fotografii: okładzina dociepleniowa przestaniająca zasadniczą bryłę architektoniczną kapliczki.

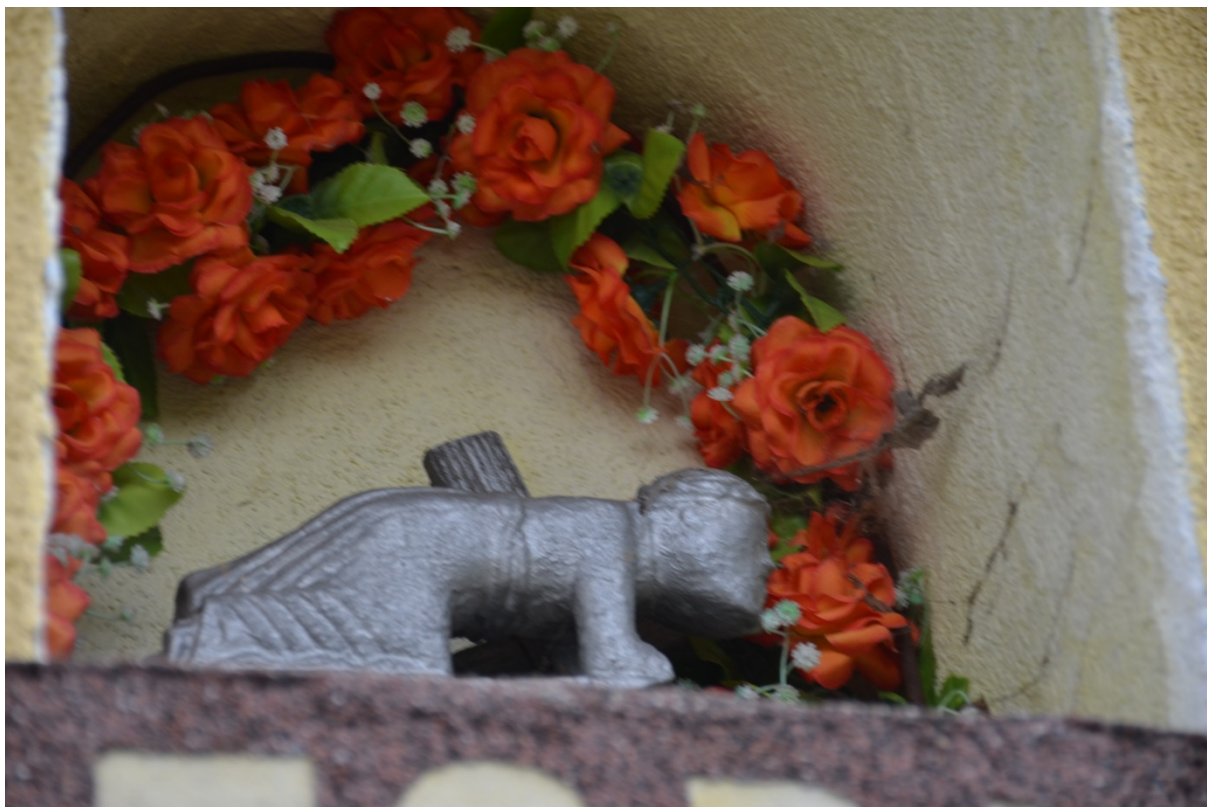
Fot. nr 5. Kapliczka słupowa w Bachorowicach. Widoczne na fotografii: przemalowane przedstawienie Chrystusa upadającego pod krzyżem .

11. Kompleksowa konserwacja przedstawień figuralnych Matki Boskiej oraz Chrystusa upadającego pod krzyżem.
12. Wykonanie dokumentacji prac konserwatorskich w formie opisowej i fotograficznej.
