PROGRAM PRAC KONSERWATORSKICH

**KAPLICZKA ŚW. JANA NEPOMUCENA NA ROGU ULICY
PAŁACOWEJ I ŚWIĘTEGO JANA W PASZKÓWCE**

OPRACOWAŁ
dr Mariusz Wrona
dyplomowany konserwator dzieł sztuki

Kraków 2024

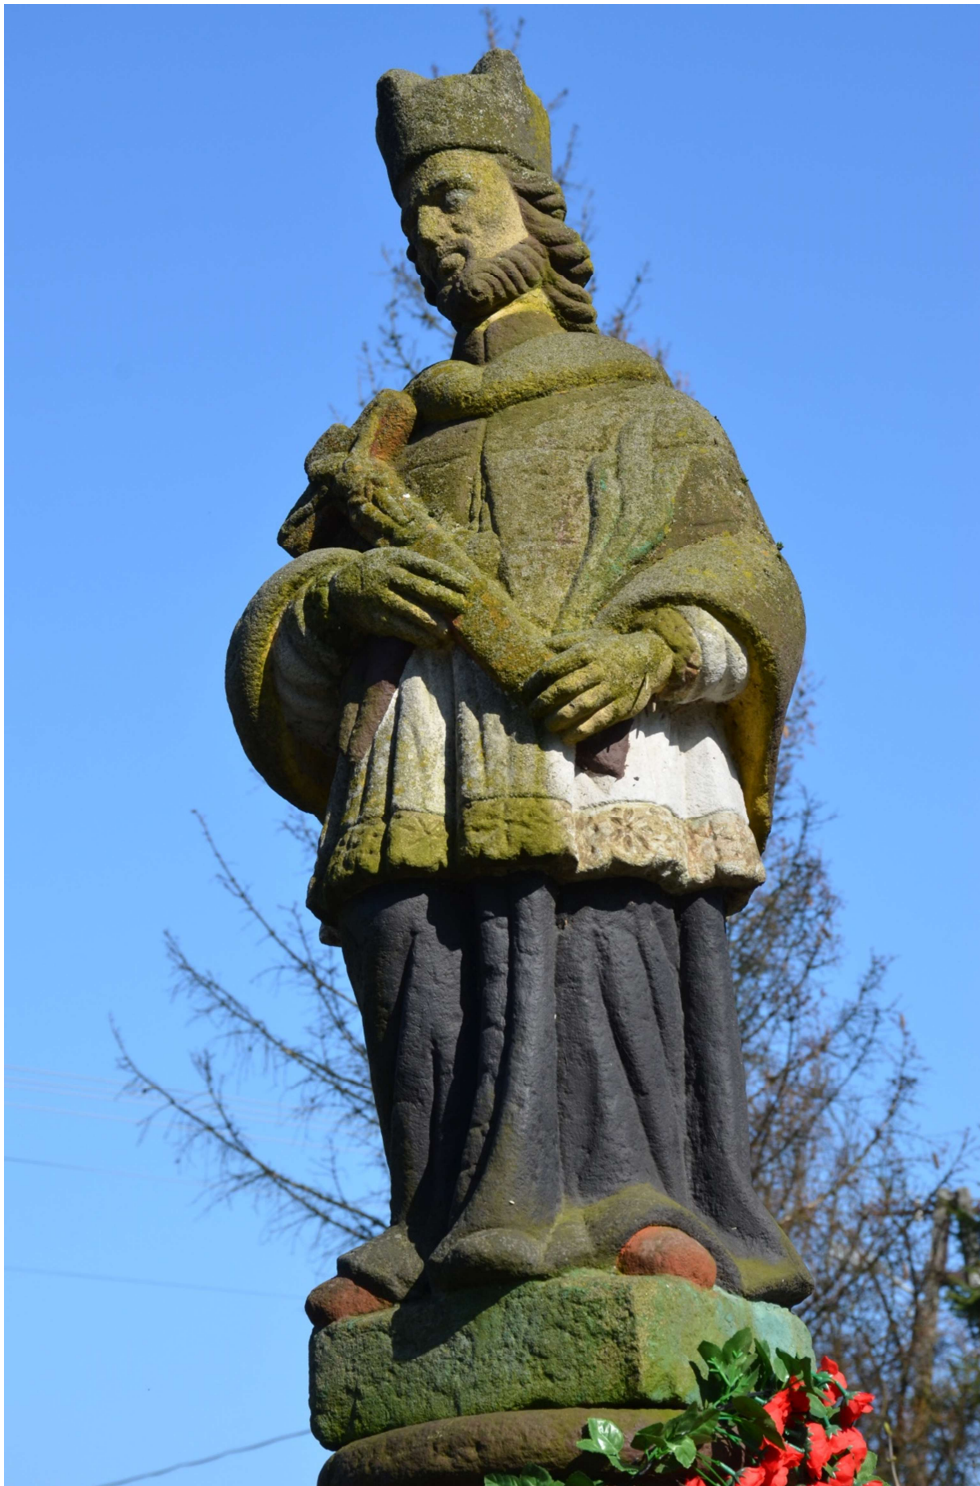
Kapliczka stosunkowo w dobrym stanie zachowania. Wybrane partie zabytku pokryte warstwą malarską (prawdopodobnie przemalowanie). Dekoracja w wielu miejscach zdegradowana (łuszcząca się) lub niezachowana. Nieliczne uzupełnienia ubytków kamienia (zwięzłą masą cementową) wyraźnie odbiegają od pożądanych wartości estetycznych i technicznych.

Cała powierzchnia zabytku silnie zabrudzona oraz pokryta nawarstwieniami mikrobiologicznymi. Szczególnie w przyziemi występują skupiska mchów, glonów, mikroorganizmów. Istnieje prawdopodobieństwo obecności drobnoustrojów heterotroficznych, działających niszcząco na składniki budujące kamień, na skutek wytwarzania m.in. kwasowych produktów ubocznych. Brak izolacji poziomej doprowadza do wzrostu zawilgocenia kamienia a w konsekwencji do postępu procesów niszczenia. Cokół kolumny częściowo pograżony w otaczającym kapliczkę gruncie.

Fot. nr 1. Kamienna kapliczka Świętego Jana Nepomucena. Widoczne na fotografii: liczne nawarstwienia na powierzchni kamienia, przemalowania, ubytki i zbrudzenia kamienia.

8. Usunięcie nawarstwień (przemaalowania, uzupełnienia ubytków) metodą chemiczną oraz mechanicznie.
9. Odsolenie kamienia metodą swobodnej migracji do rozszerzonego środowiska (dotyczy elementów cokołu).

12. Klejenie pękniętych elementów.
13. Uzupełnienie ubytków formy rzeźbiarskiej fabryczną masą sztucznego kamienia oraz metodą taszlowania.
14. Rekonstrukcja/uzupełnienie dekoracji malarskiej/pozłotniczej (rekonstrukcja/uzupełnienie polichromii/pozłoty zależna jest od wyników rozpoznania konserwatorskiego).

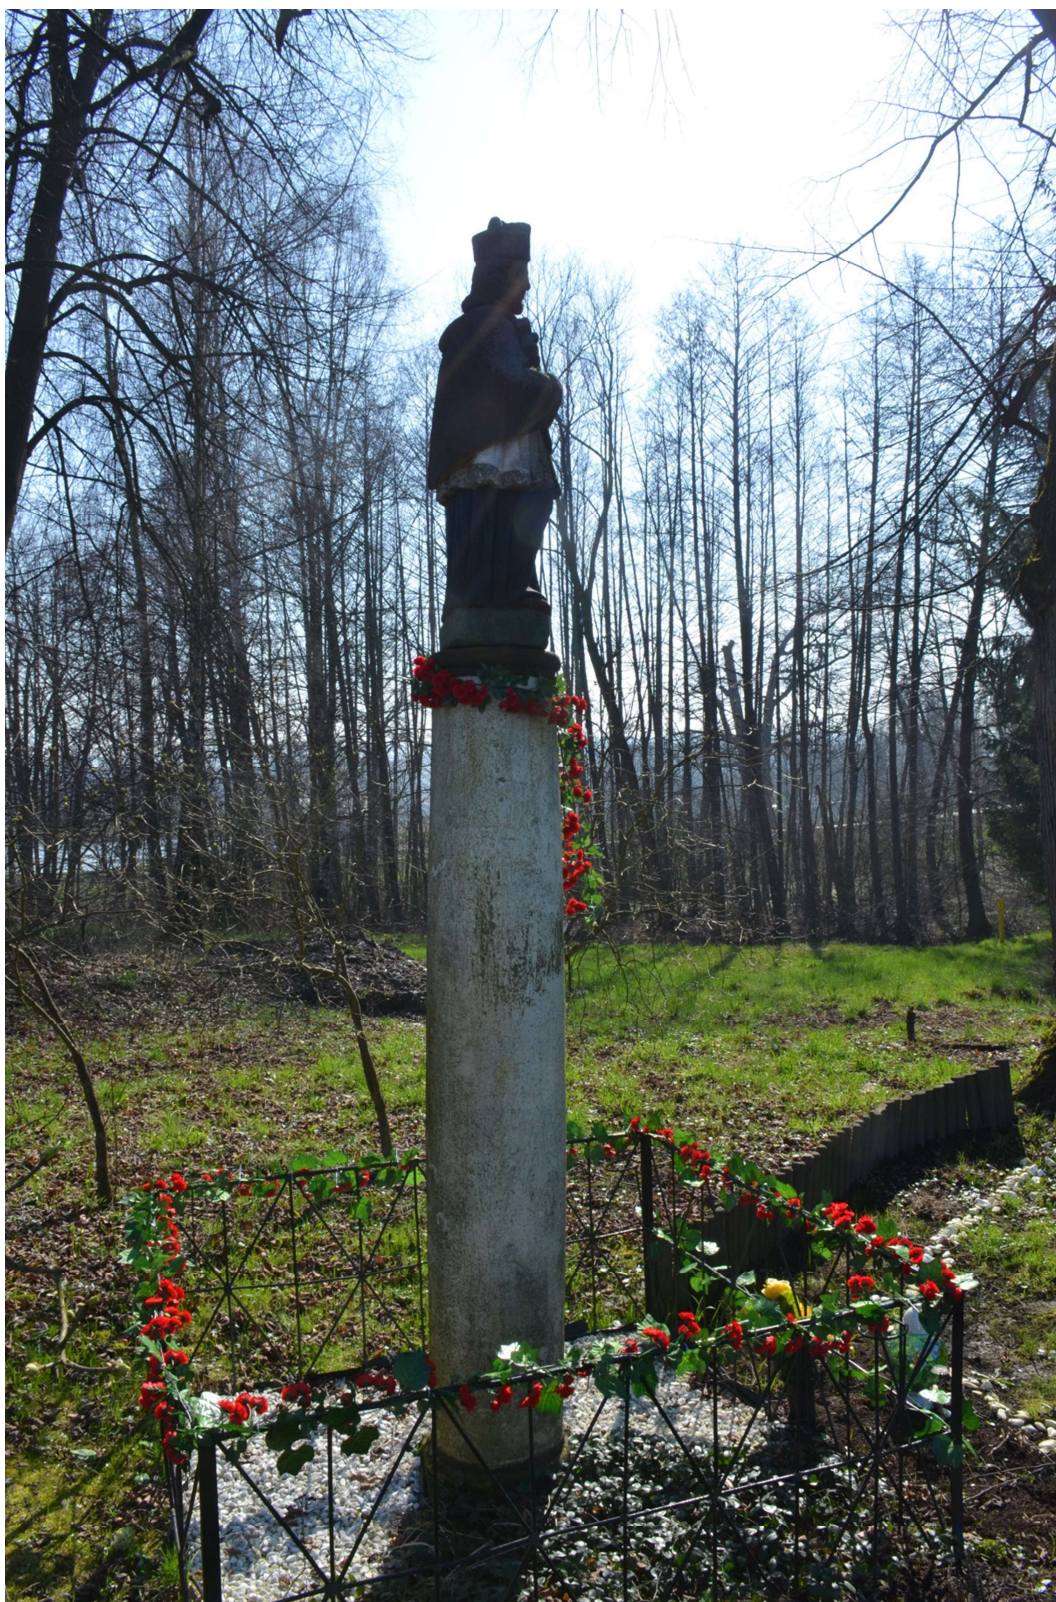
Fot. nr 2. Kamienna kapliczka Świętego Jana Nepomucena. Widoczne na fotografii: liczne nawarstwienia na powierzchni kamienia, przemalowania, ubytki i zbrudzenia kamienia.

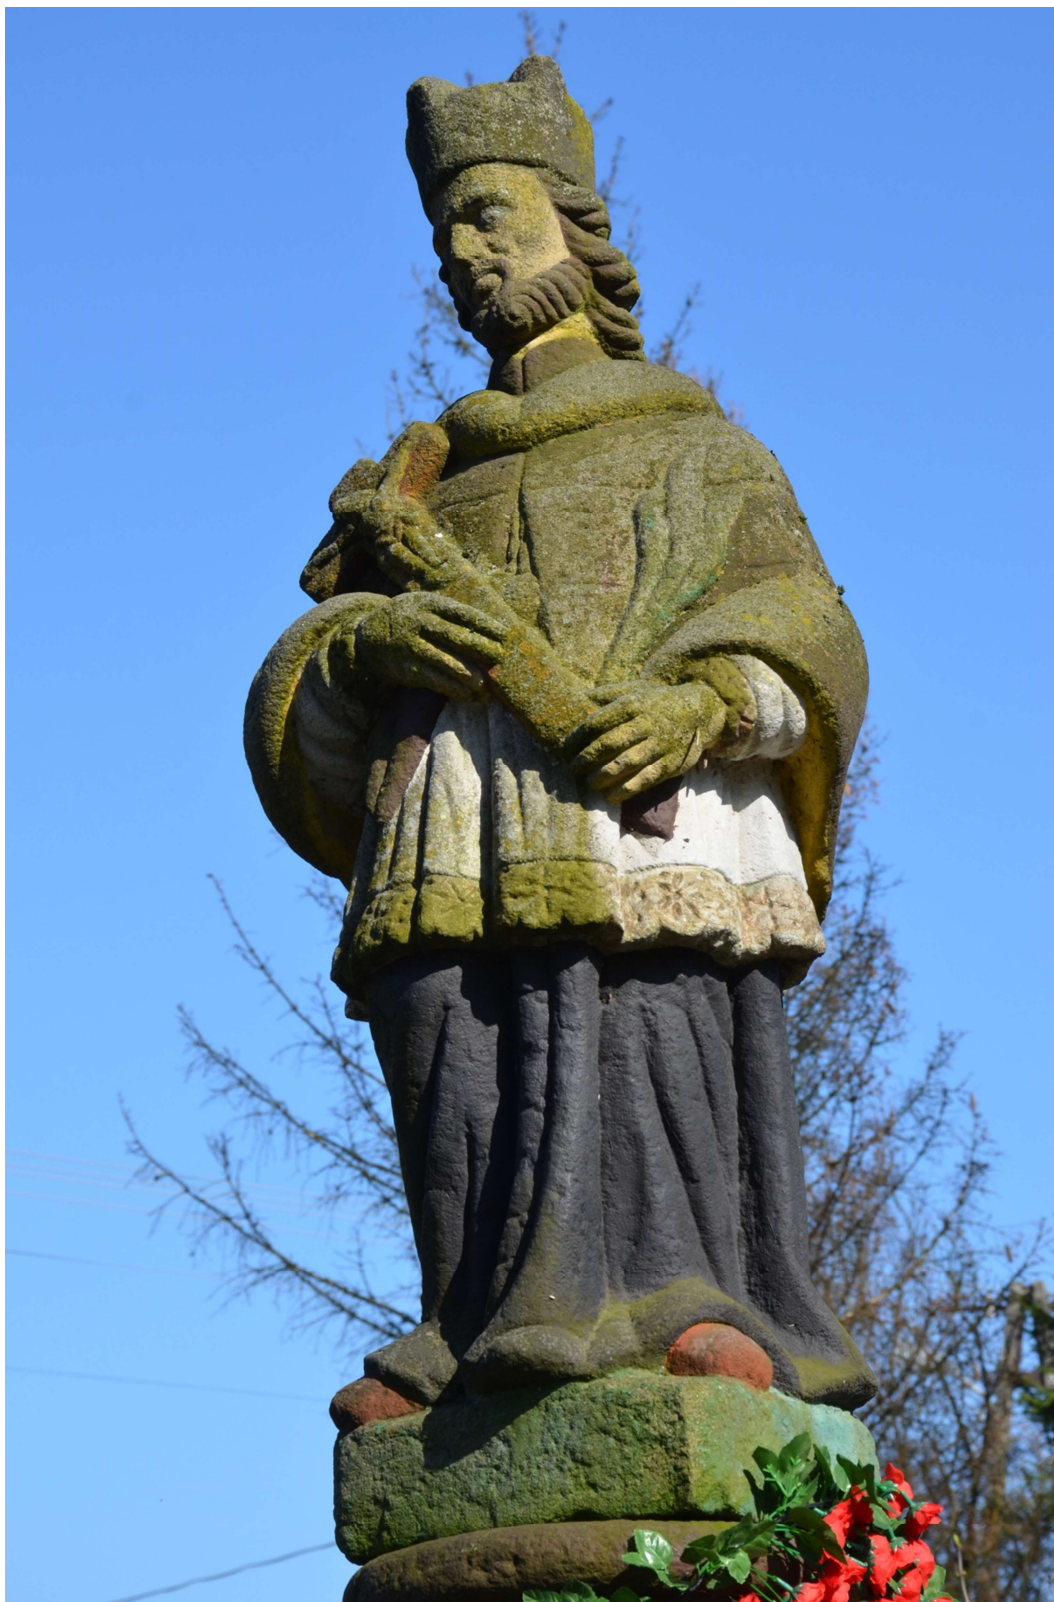
Fot. nr 3. Kamienna kapliczka Świętego Jana Nepomucena. Widoczne na fotografii: liczne nawarstwienia na powierzchni kamienia, przemalowania, ubytki i zbrudzenia kamienia.

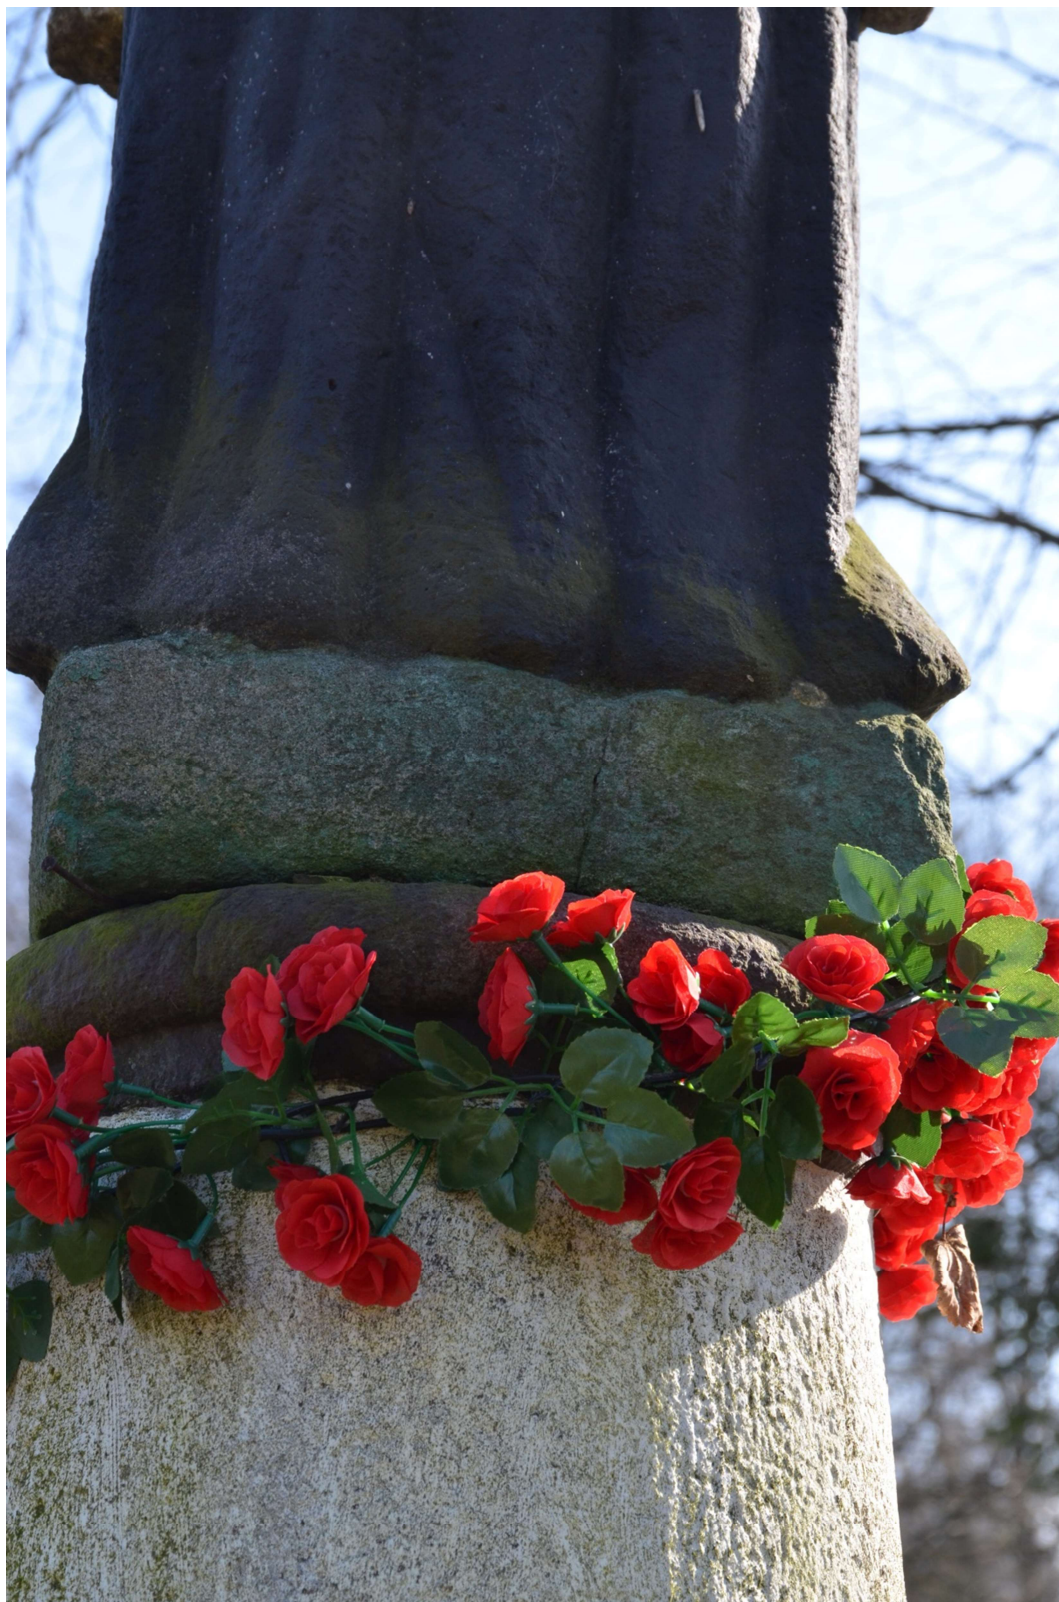
Fot. nr 4. Kamienna kapliczka Świętego Jana Nepomucena. Widoczne na fotografii: pęknięcie podstawy figury wynikające prawdopodobnie z korozji stalowej kotwy montażowej.
