PROGRAM PRAC KONSERWATORSKICH

KAPLICZKA ŚWIĘTEGO JANA NEPOMUCENA W MIEJSCOWOŚCI TŁUCZAŃ

OPRACOWAŁ
dr Mariusz Wrona
dyplomowany konserwator dzieł sztuki

Kraków 2024

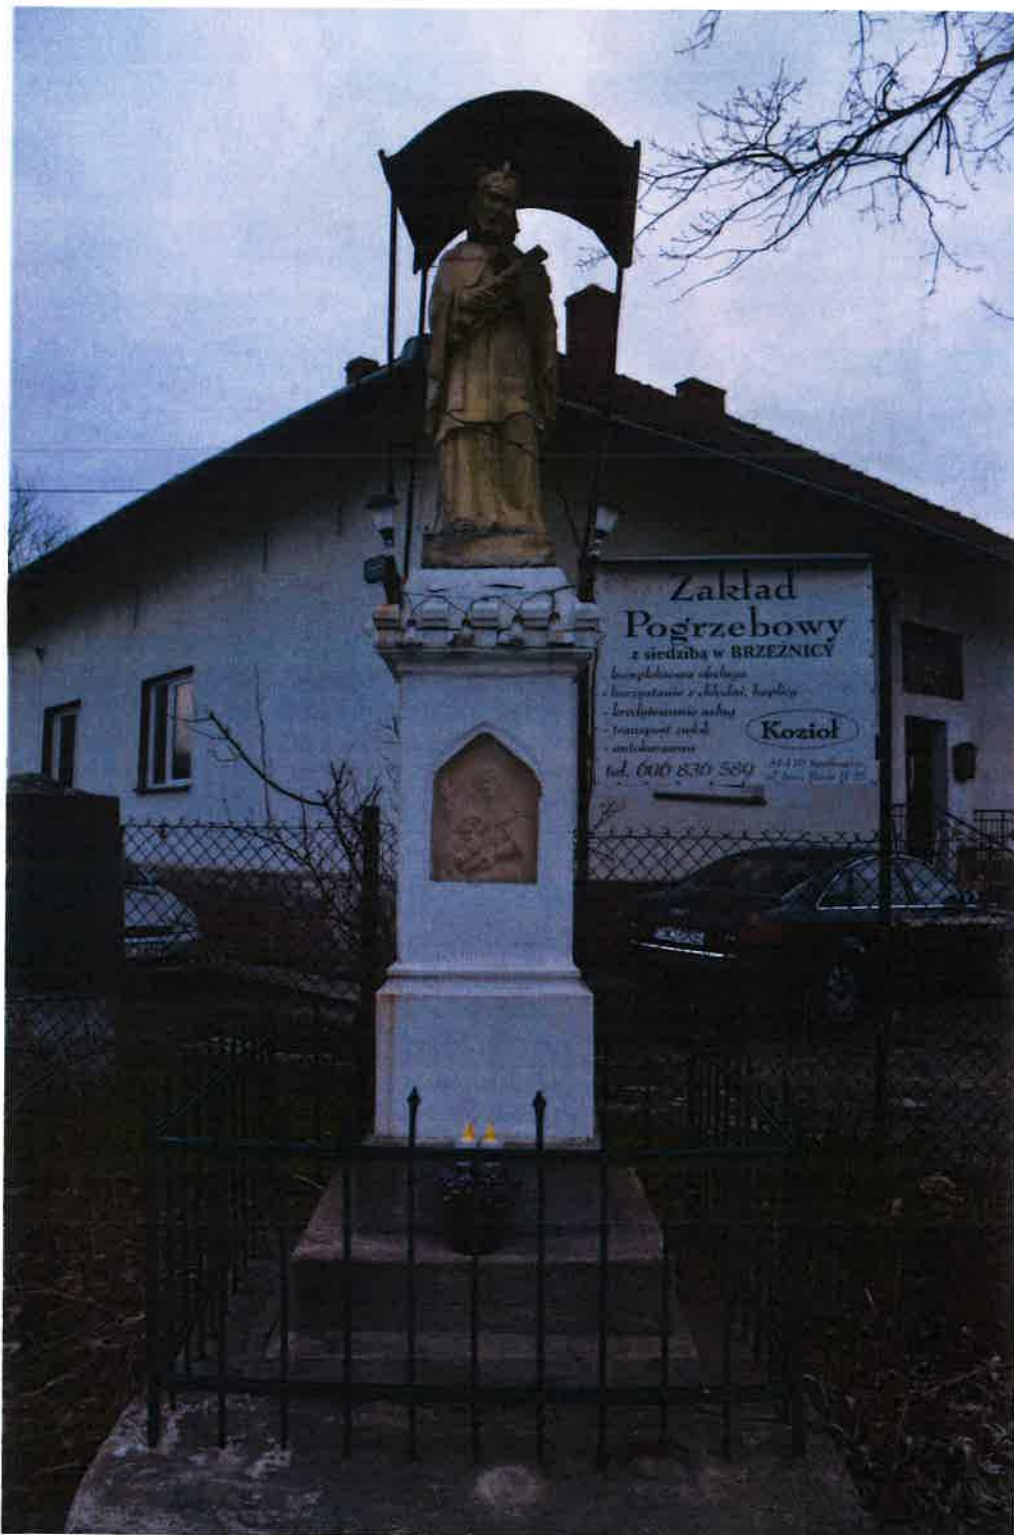
Kapliczka mocno przekształcona. Znaczna powierzchnia kamiennego detalu przesłonięta betonową obrzutką tynkarską (pierwsze stopnie cokołu) oraz warstwą przemalowania (dotyczy zasadniczej centralnej części oprawy architektonicznej). Przemalowanie obecne również w obrębie płaskorzeźbionego przedstawienia. Przemalowania, podobnie jak inne nawarstwienia deformują pierwotną estetykę zabytku (przesłaniają historyczną teksturę i kolorystykę). Szczególnie niebezpieczną powłoką wpływającą na stan techniczny i estetyczny kapliczki jest betonowa zacierka na cokołowej części oprawy architektonicznej (betonowe nawarstwienie ogranicza

Fot. nr 1. Kamienna kapliczka Św. Jana Nepomucena w miejscowości Tłuczań. Widoczne na fotografii: liczne nawarstwienia na powierzchni kamienia, obrzutka tynkarska, przemalowania.

9. Usunięcie nawarstwień (przemalowania, tynk, zacierki, mleczko cementowe) metodą chemiczną oraz mechanicznie.
10. Odsolenie kamienia metodą swobodnej migracji do rozszerzonego środowiska.

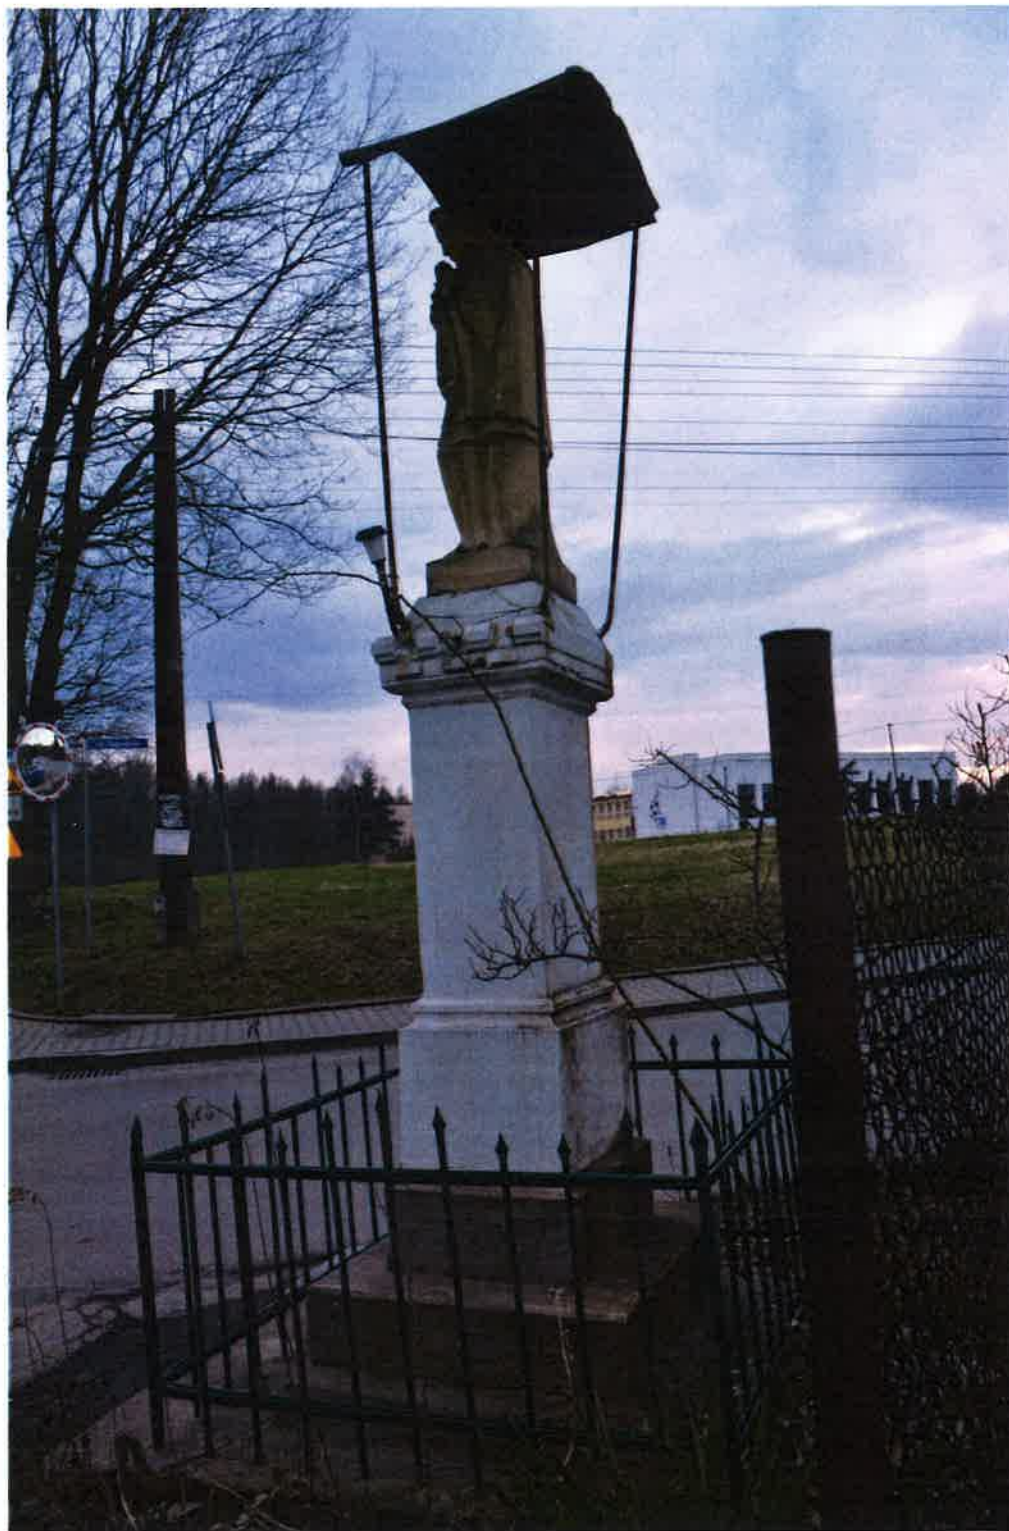
*Fot. nr 2. Kamienna kapliczka Św. Jana Nepomucena w miejscowości Tłuczań. Widoczne na fotografii: liczne nawarstwienia na powierzchni kamienia, obrzutka tynkarska, przemalowania.
Fot. Mariusz Wrona*

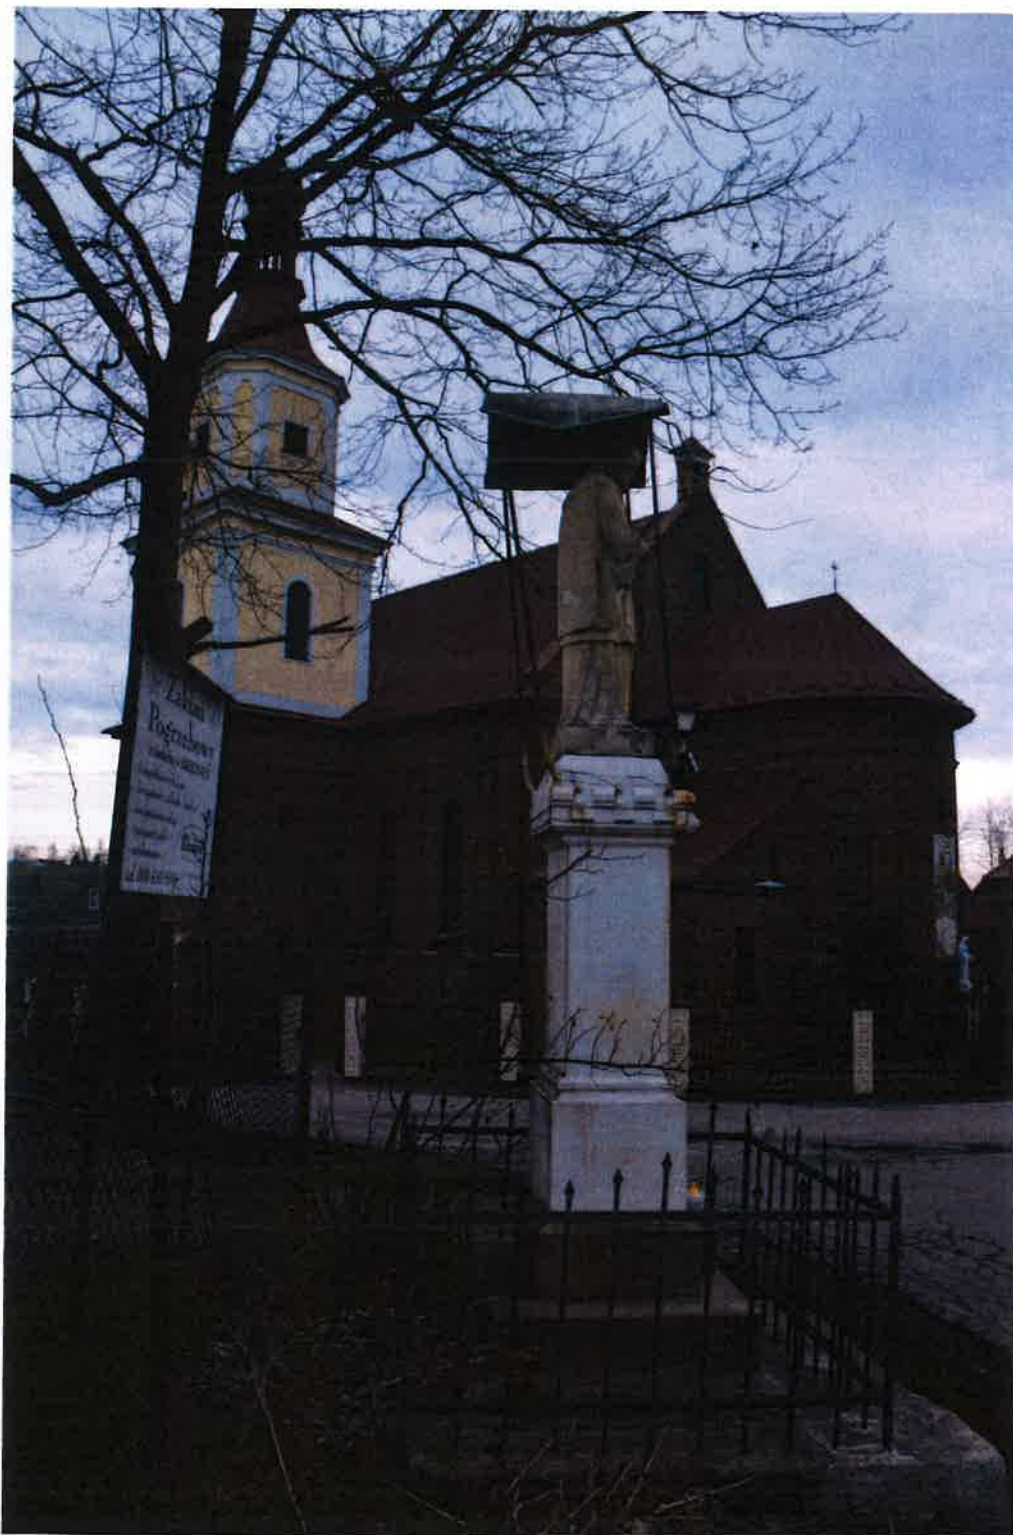
Fot. nr 3. Kamienna kapliczka Św. Jana Nepomucena w miejscowości Tłuczań. Widoczne na fotografii: liczne nawarstwienia na powierzchni kamienia, obrzutka tynkarska, przeomalowania, mchy, glony i mikroorganizmy pokrywające cokół kapliczki.

5. Identyfikacja nawarstwień powierzchniowych.
6. Dezynfekcja/usunięcie zanieczyszczeń biologicznych powierzchni kamienia fabrycznym preparatem stosowanym w konserwacji kamiennych obiektów zabytkowych np. Glonosan firmy Remmers.

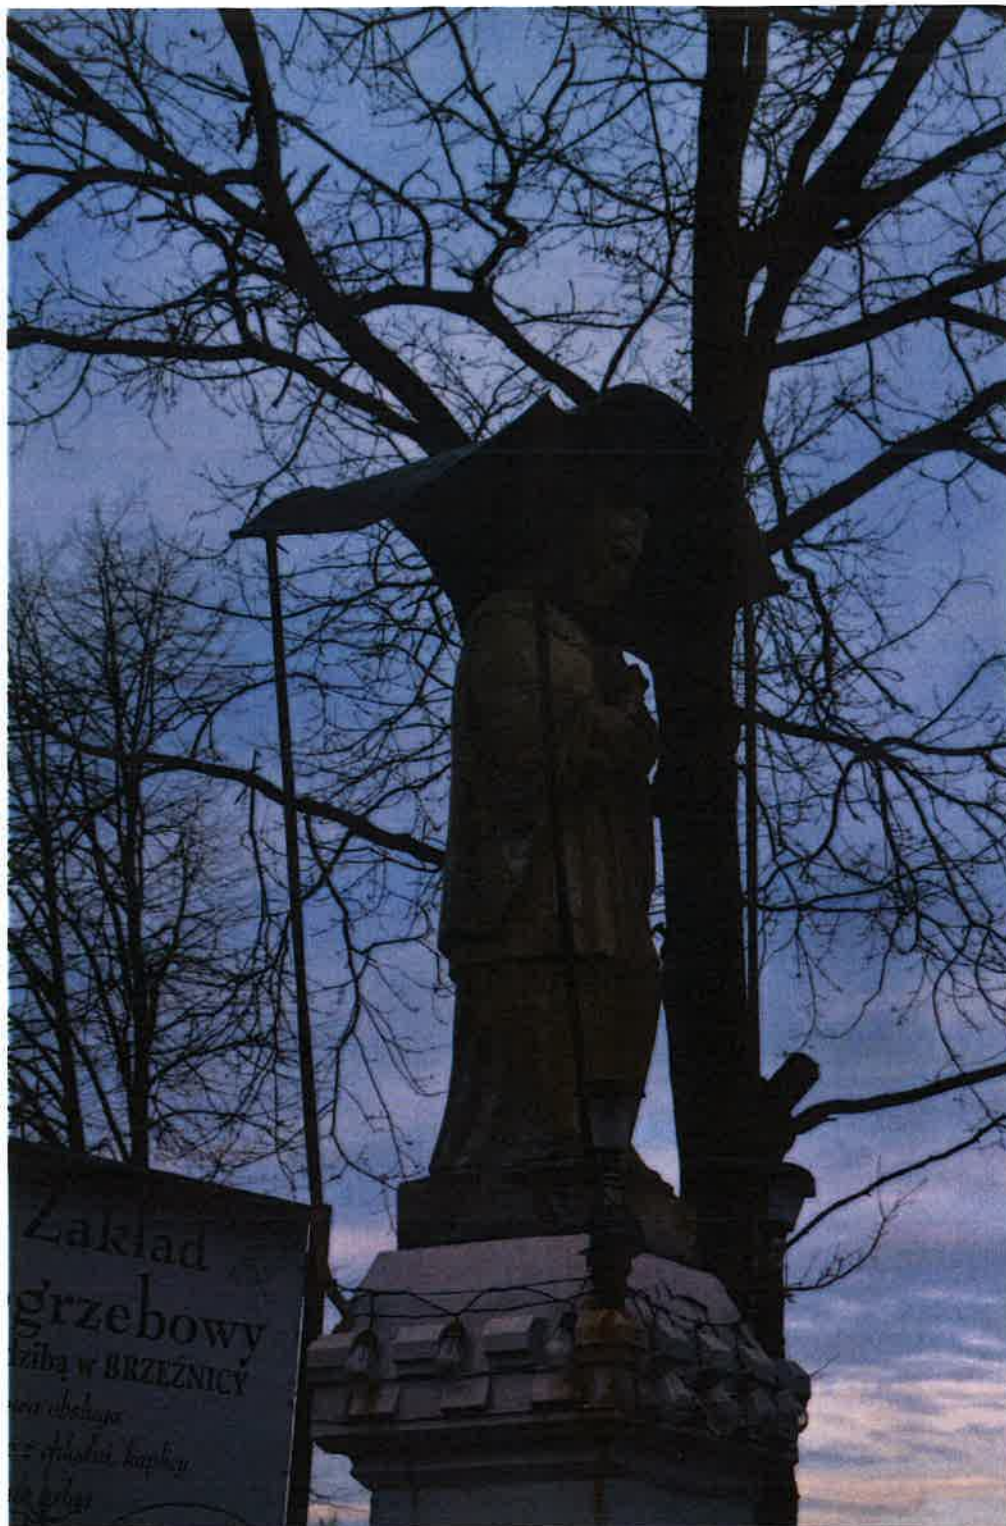
Elementy stalowe przemalowane. Widoczne odspojenia warstw malarskich oraz ogniska korozji metalu. Blaszane poszycie zadaszona uszkodzone mechanicznie. Wgniecenie prawdopodobnie powstałe w skutek uderzenia spadającego konara drzewa.

Fot. nr 4. Kamienna kapliczka Św. Jana Nepomucena w miejscowości Tłuczaków. Widoczne na fotografii: liczne nawarstwienia na powierzchni kamienia, przemalowania, mchy, mechaniczne uszkodzenie zadaszenia.

16. Usunięcie nawarstwień i efektów korozji z powierzchni stalowego ogrodzenia i zadaszenia.
17. Naprawa uszkodzeń elementów stalowych.
18. Naniesienie nowej powłoki malarskiej antykorozyjnej i dekoracyjnej.
